COMUNE DI BUBBIANO

ALLEGATO AL DOCUMENTO SEMPLIFICATO DEL
RISCHIO IDRAULICO COMUNALE

CARTA DELLE PROBLEMATICHE

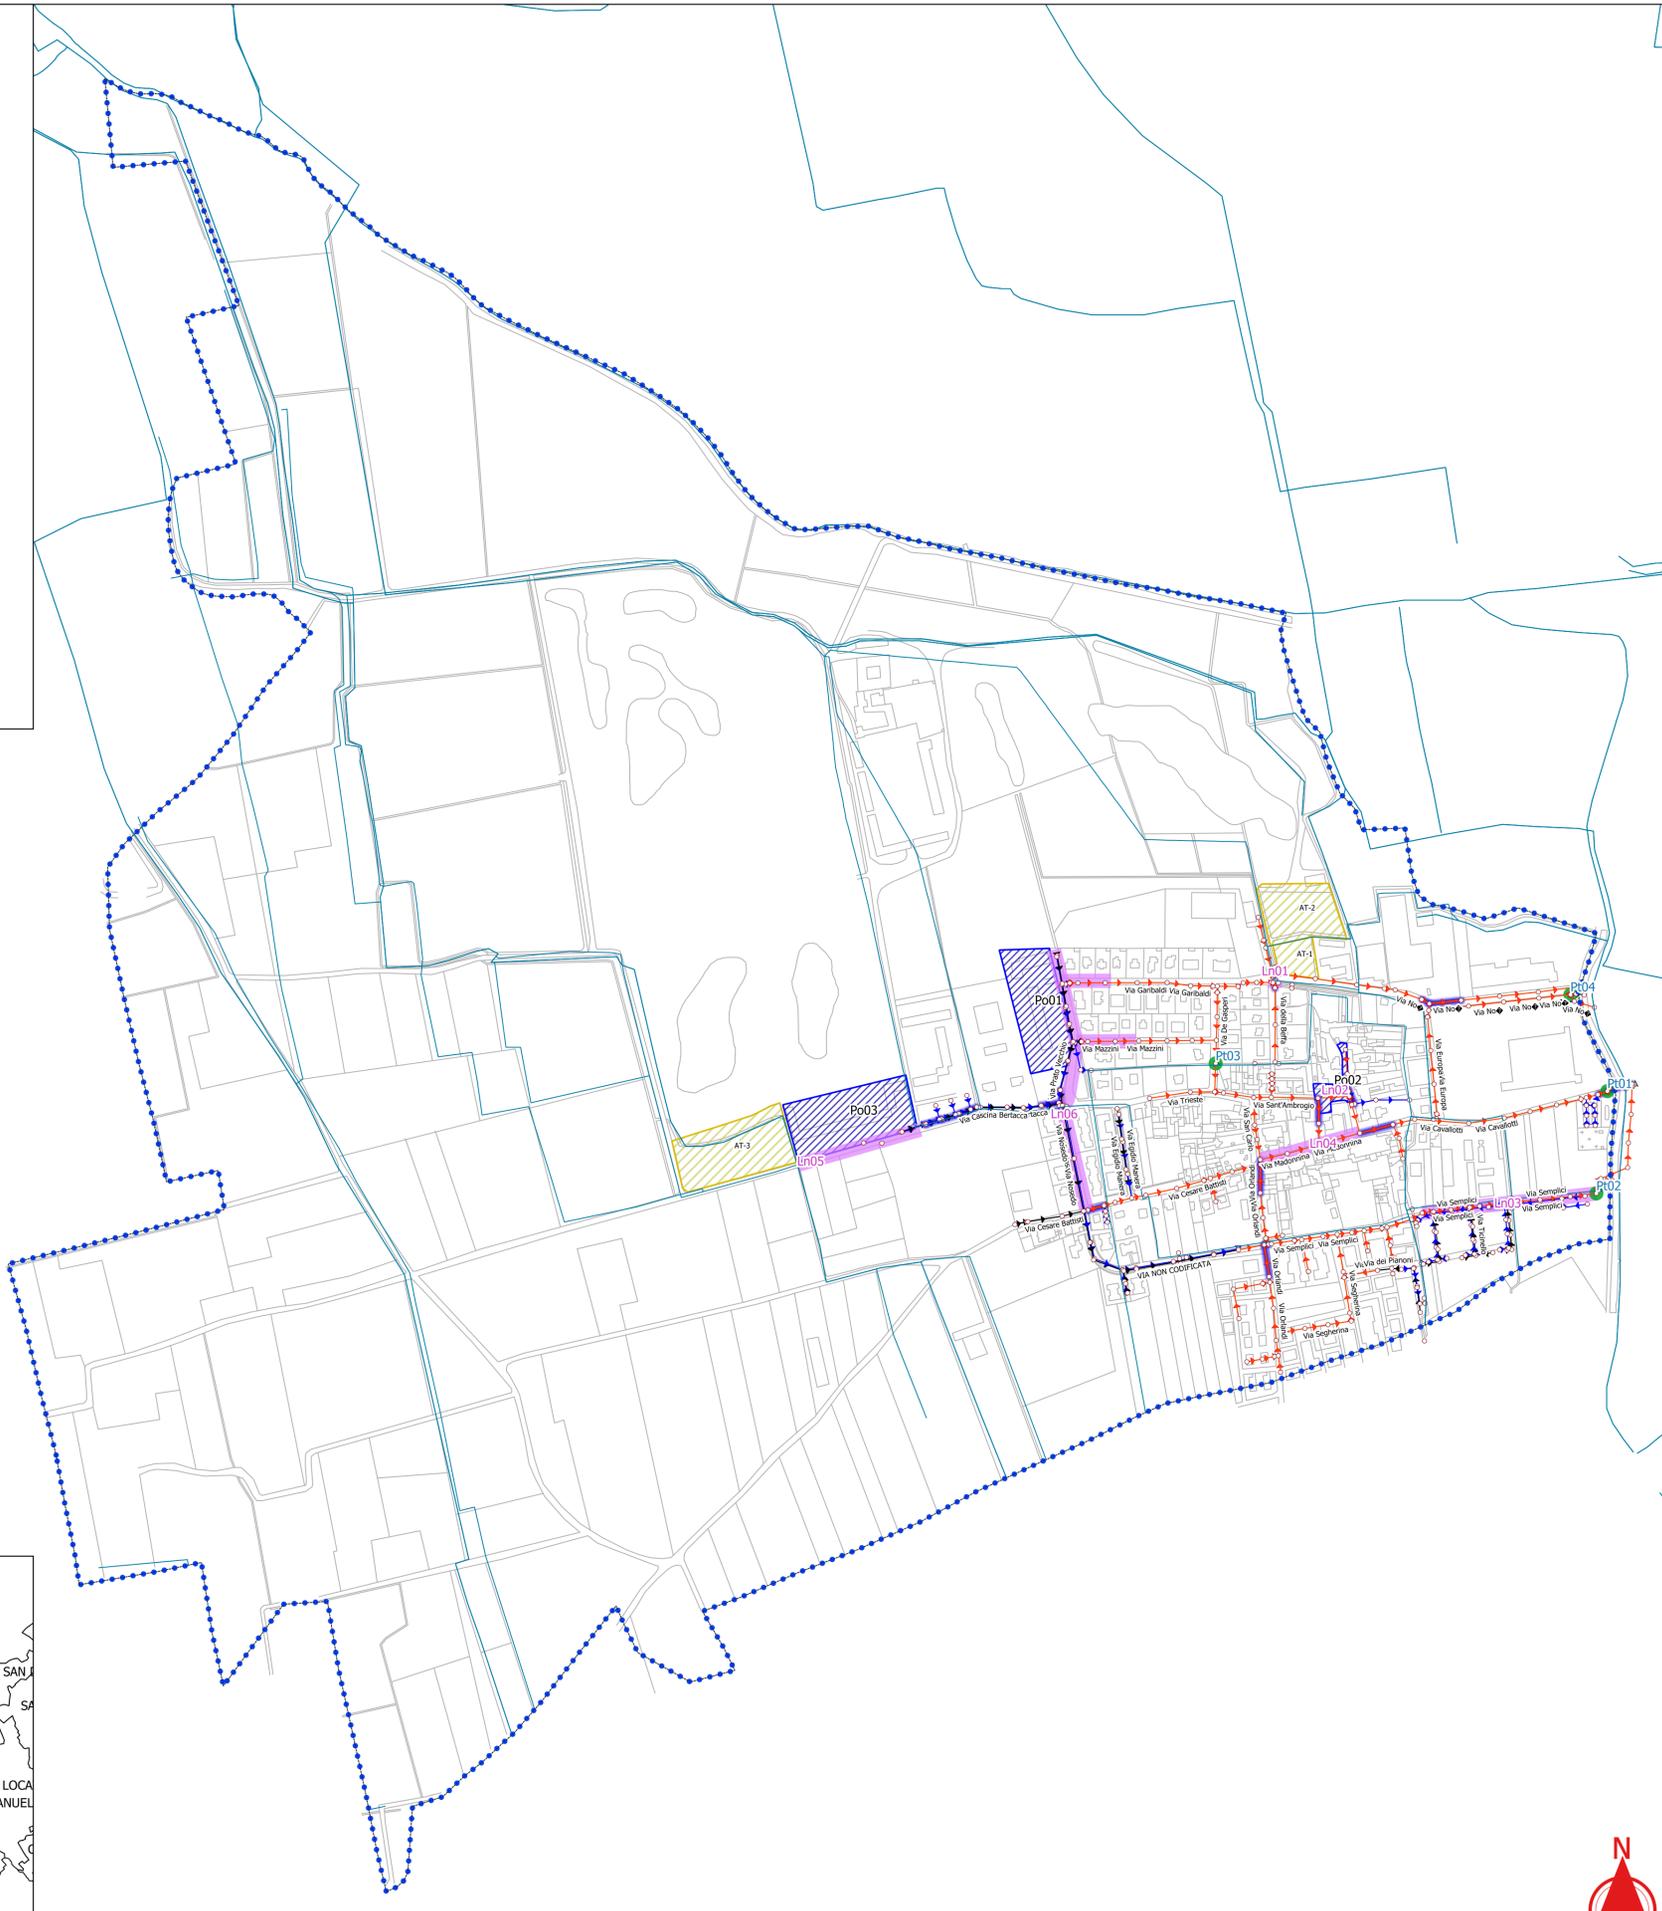
CRITICITÀ PUNTUALI					
ID	INDIRIZZO	FONTE	DESCRIZIONE	ID_INT1	ID_INT2
Pt01	Via Cavallotti	GIS gruppo CAP	31 - Sfiatore	INS04	INS05
Pt02	Fuori ambito stradale	GIS gruppo CAP	36 - Sfiatore	INS04	INS05
Pt03	Via De Gasperi	GIS gruppo CAP	90 - Sfiatore	INS04	INS05
Pt04	Via Noè	GIS gruppo CAP	323 - Sfiatore	INS04	INS05

CRITICITÀ LINEARI					
ID	INDIRIZZO	FONTE	DESCRIZIONE	ID_INT1	ID_INT2
Ln01	Via della Beffa	GIS gruppo CAP	65-66 - Sifone che necessita manutenzione ordinaria	INS06	
Ln02	Via Trento	GIS gruppo CAP	124-123 - Sifone che necessita di manutenzione ordinaria	INS06	
Ln03	Via Semplici	GIS gruppo CAP	36-171 - Rete - punto frequente di occlusione grassi e sedimenti		
Ln04	Via Madonna	GIS gruppo CAP	126-99 - Rete - punto frequente di occlusione grassi e sedimenti	INS02	
Ln05	Via Bertacca Trieste	GIS gruppo CAP	Allagamenti dovuti ad insufficienza idraulica della rete di drenaggio	IS03	INS03
Ln06	Via Prato Vecchio - Via Nosedo	GIS gruppo CAP	Allagamenti dovuti ad insufficienza idraulica della rete di drenaggio. Gli allagamenti hanno interessato anche parte di Via G. Mazzini e Via G. Garibaldi	IS01	IS02

CRITICITÀ AREALI					
ID	INDIRIZZO	FONTE	DESCRIZIONE	ID_INT1	ID_INT2
Po01	Via Prato Vecchio - Via Nosedo	GIS gruppo CAP	Area residenziale soggetta a problematiche di rigurgito degli scarichi	IS01	IS02
Po02	Piazza Vittorio Veneto - Via Trento	GIS gruppo CAP	Allagamenti della Piazza e di Via Trento dovuti ad insufficienza idraulica della rete di drenaggio	INS02	
Po03	Via Bertacca Trieste	GIS gruppo CAP	Area residenziale soggetta a problematiche di rigurgito degli scarichi	IS03	INS03
